御前崎港コンテナクレーン逸走事故調査委員会

調査報告書

平成 22 年 4 月 23 日

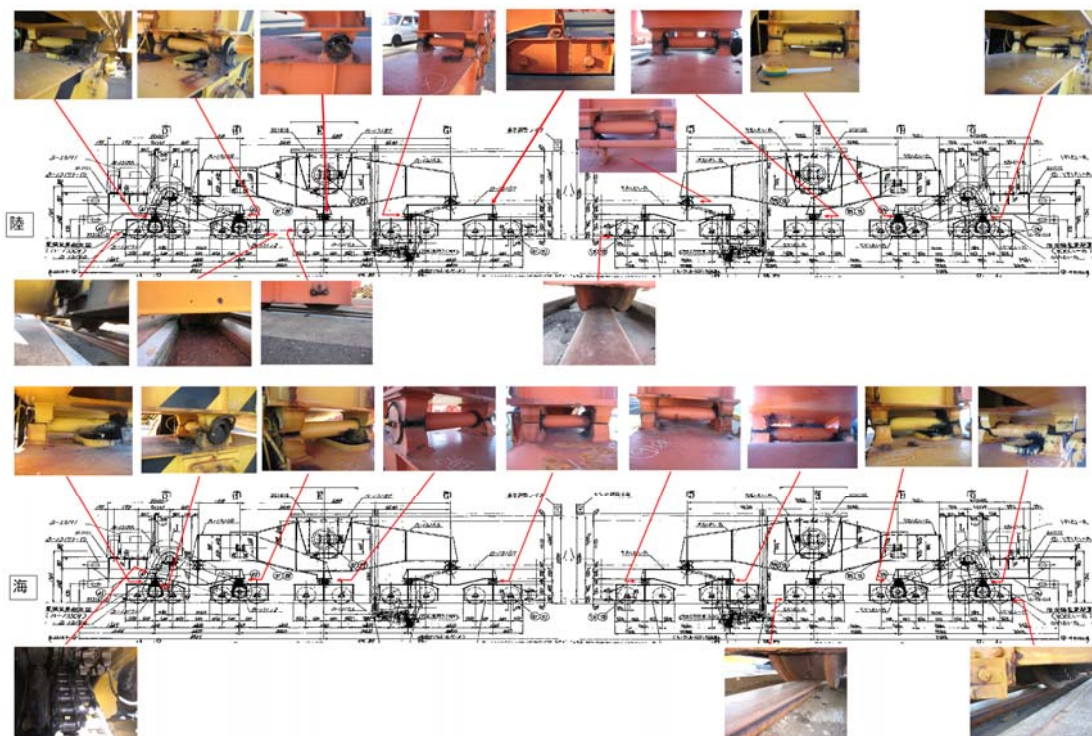
図 2-1 コンテナクレーン走行部損傷状況

- ・ 全走行トラックは、衝突時の水平力により、トラックピン部の軸受用リングが破断し、水平（海－陸方向）移動と若干の傾きが発生している。
- ・ トラック、ヨーク本体に損傷は発見されなかったが、車輪の脱輪が発生しており、不安定な状態となっている。
- ・ 駆動チェーンは、チェーン緊張用スプロケット（タイトナー部）が外れていたが、走行駆動及び脚サドルには、損傷・変形は見られなかった。
- ・ 走行ブレーキは締まっていたが、焼付きはなかった。
- ・ ブレーキは、規定トルク内（スプリング長 177mm～178mm）にセットされていたが、発錆・劣化がひどく、動作がスムーズではない（推定）可能性があった。

【計測データ】

① 大ヨーク（コンテナクレーン本体）と走行レール芯のずれ

海右側ヨーク 海側へ 75mm

海左側ヨーク 陸側へ 60mm

陸右側ヨーク 海側へ 90mm

陸左側ヨーク 陸側へ 50mm

② 脱輪している車輪

海右側 脱輪なし

海左側 駆動輪 4 輪共脱輪（レール上にツバが乗っている）

その他 6 輪は、脱輪なし

陸右側 駆動輪 4 輪及びポニーヨーク車輪 1 輪が脱輪（その内、2 輪は、レールから外れ、駆動ギアがレール上を支持している）

その他 5 輪は脱輪なし

陸左側 レール側面に車輪ツバがせっているが、脱輪なし

機械（部材）名	修理（損傷）状況	数量
走行車輪	脱輪箇所（陸右側、海左側）の位置調整	9 輪
走行ギア	交換	2 個
レールクランプ	爪の交換	4 個
走行トラックピン	交換	20 本
走行小ヨークピン固定用 エンドプレート・リング	交換	16 個
チェーンカバー	交換	3 箇所
ブーム	変形、割れ、塗装割れ	6 箇所

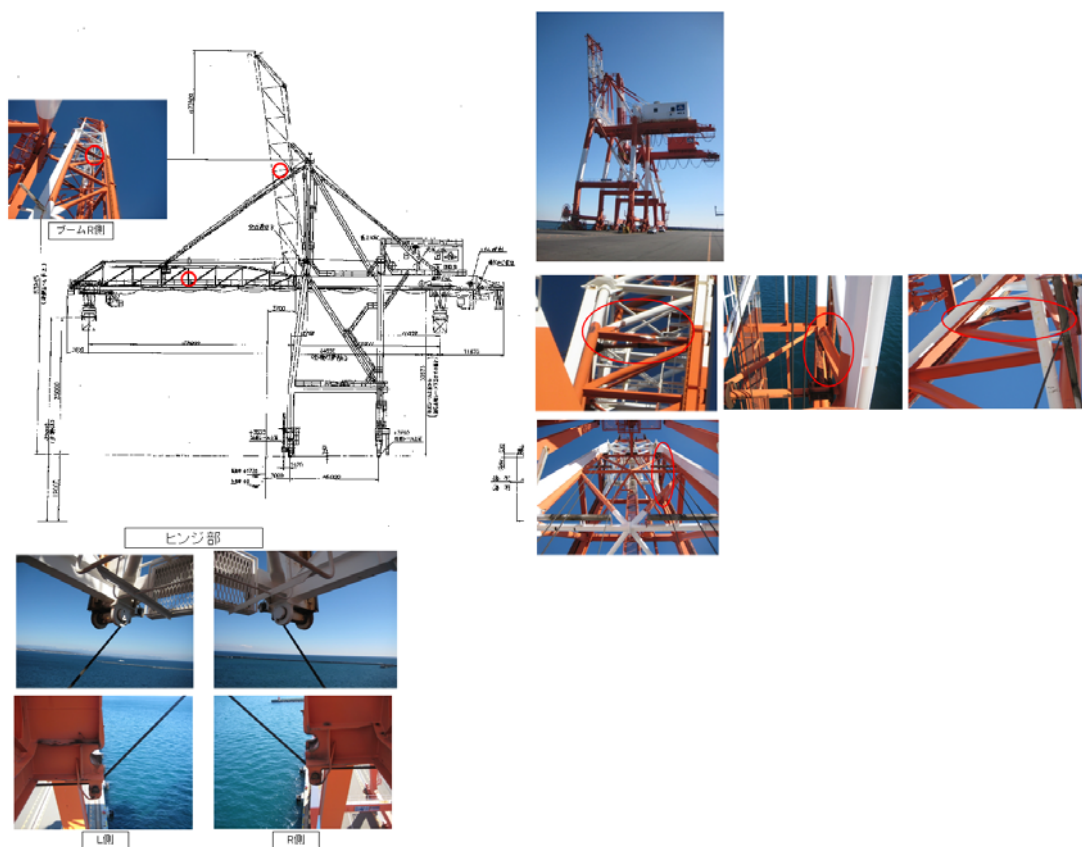
図 2-2 コンテナクレーンブーム部損傷状況

- ・ ブーム右側のブームピンから 19.6m 位置のトラス垂直材及び斜材が、本船と衝突したため、大きく変形していた。
- ・ ブーム根元付近のパイプトラス上限材（トラス交点）2 箇所に変形があり、3 箇所です装割れが発生していた。

- ・ 右側のテンションバー（ブーム側）中間位置に局部的な曲がりが発生していた。

- ・ ブーム取付のブームラッチピン引掛けフレームが局部変形していた。

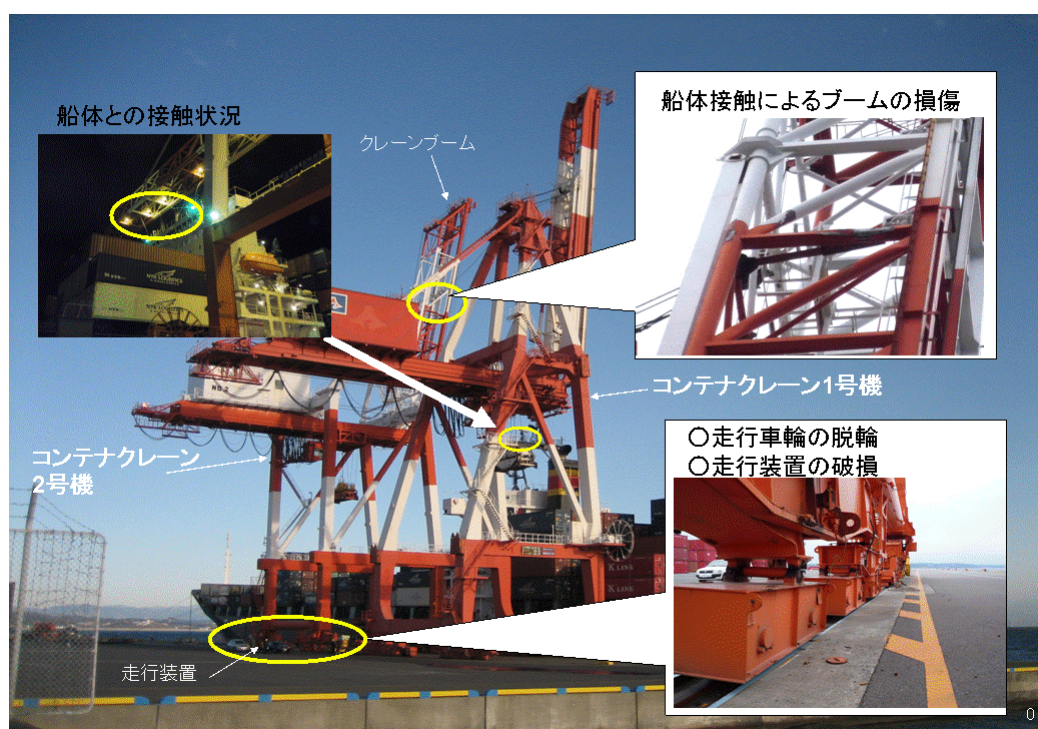
図 2-3 コンテナクレーンの損傷状況

- ・ 海左側脚と水平材取付部に数センチの亀裂（1 箇所）が発生（経年的に発生した亀裂）していたが、その他、脚及び脚と水平材接続部、並びにシルビームに目視外観上の亀裂・変形は確認できなかった。

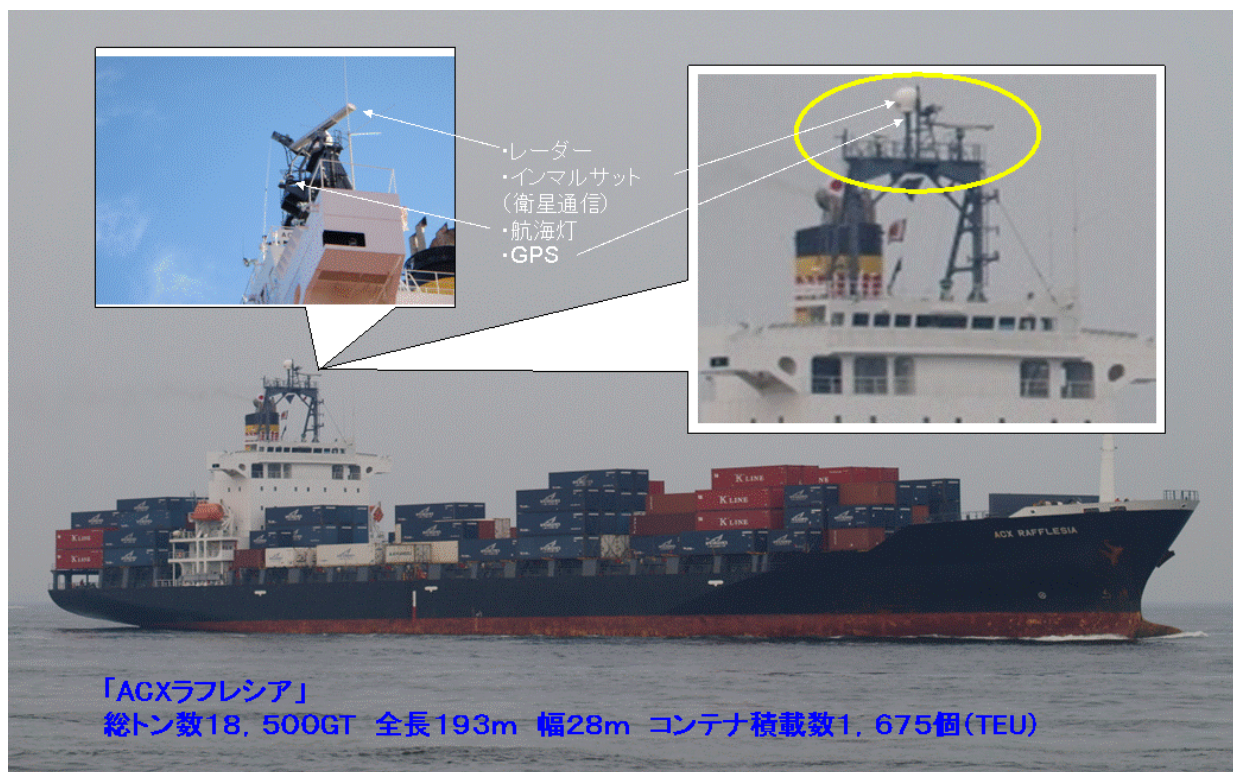
図2-4 コンテナ船の損傷箇所

コンテナクレーンの逸走により、ブームがコンテナ船ブリッジ上部と接触し、ブリッジ上部に設置されていた通信機器類に被害を与えた。なお、接触船舶は、応急措置、荷揚げ、荷積み等の作業を終え、1月24日午前3時に名古屋港に向けて出港した。

損傷箇所	修理内容	数量	備考
メインマスト	仮修理	1式	ブリッジ上の門型（鳥居型）の柱
レーダーマスト	成型修理	1本	メインマスト上部 （レーダーを支えているマスト）
マスト灯	新替	1個	航海灯 （レーダーマストに付いているライト）
INMARSAT-B	アンテナ新替/調整	1個	無線設置（ドームアンテナ） （インマルサットは3基（B型2基、C型1基） 付いていて2基（B型1基、C型1基）故障）
INMARSAT-C	アンテナ新替/調整	1個	無線設置 （マスト上部アンテナ）
No.1 GPS	アンテナ新替/調整	1個	衛星測位 （GPSは2基付いていて1基故障）
No.1 NUC LIGHT	新替	1個	非常用航海灯（左舷側）
風向風速計	新替	1式	羽の一部が故障

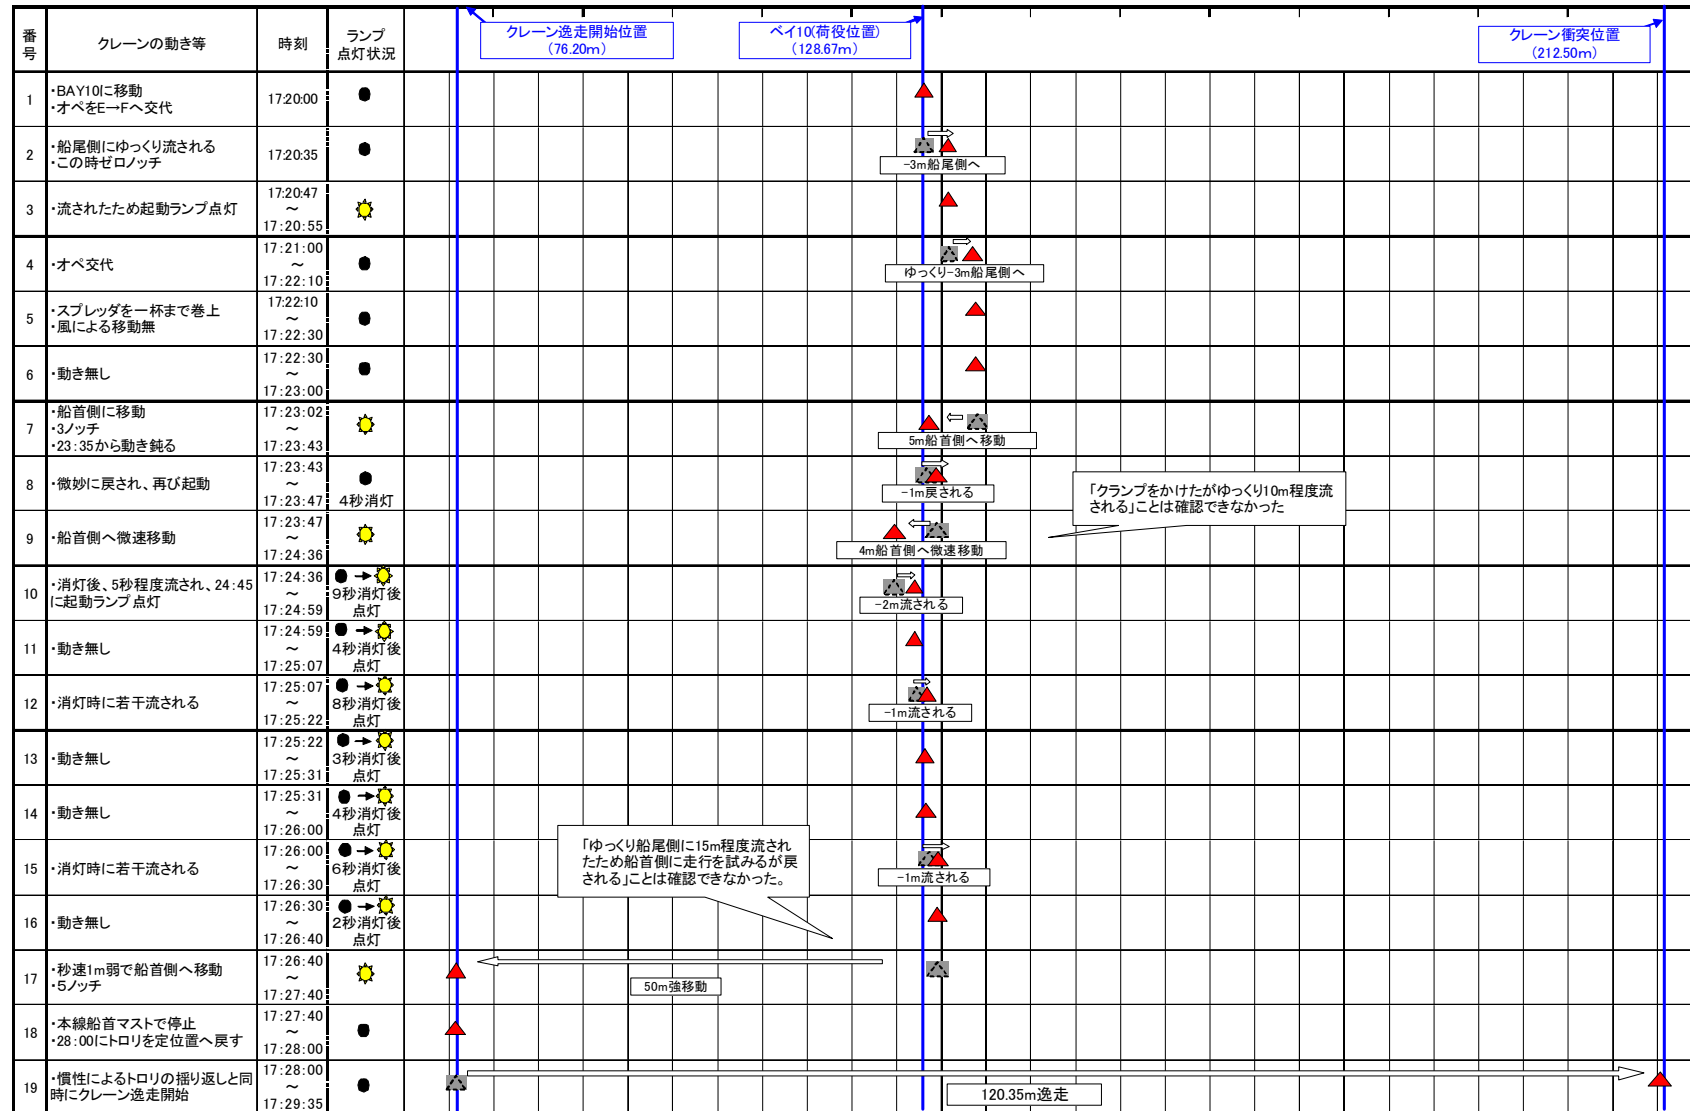
図 2 - 1 9 映像記録から再現したクレーンの動き

映像によれば、荷役位置（ベイ 10）の前後で、風に流されてはモーターで戻るといった動きを繰り返していることが確認できた（図 2－19 の番号 1～16）。その後、固定のための逸走防止金物（アンカー）位置まで移動するため、ブームダウンのまま船首側に約 50m 移動した（図 2－19 の番号 17）。しかし、50m 移動したところで、ブームダウンのままではコンテナ船のマストに衝突してしまうことがわかり、その場で停止し、ブームアップの動作を行おうとした。このブームアップ動作のために操作室を定位置に戻す操作を行い（図 2－19 の番号 18）、操作室が戻った直後、ブームダウン状態のまま逸走を開始している。逸走開始から 95 秒、距離にして 120.35m 逸走したところで、コンテナ船のレーダーに衝突し停止した（図 2－19 の番号 19）。

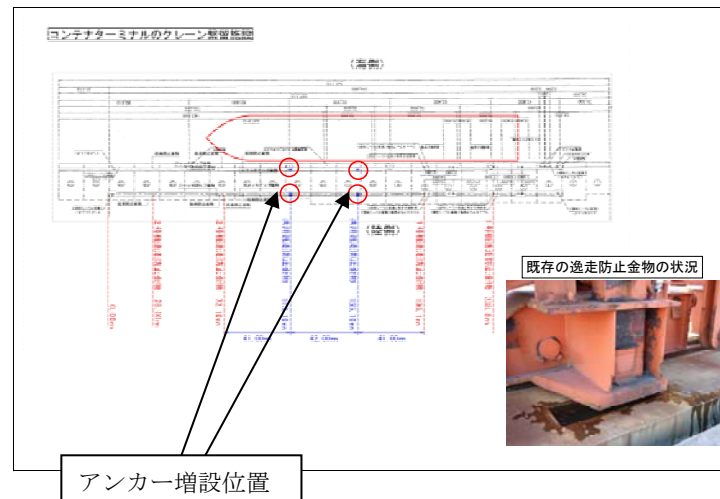
今回、荷役作業の位置とアンカーの設置位置との間に距離があったことが、逸走事故を防げなかった背景の一つであることから、強風による作業中止判断からアンカーに固定するまでの逸走のリスクを極力小さくするため、アンカーを増設し、安全性の向上を図ること。

- ・アンカーは、1号機用が東南端に2箇所、2号機用が北西端に2箇所設置してあるが、それらの中間部に1、2号機共通のアンカーを2箇所増設する。このことにより、荷役作業位置がどこであっても、概ね1分以内にアンカー設置位置まで移動できる。

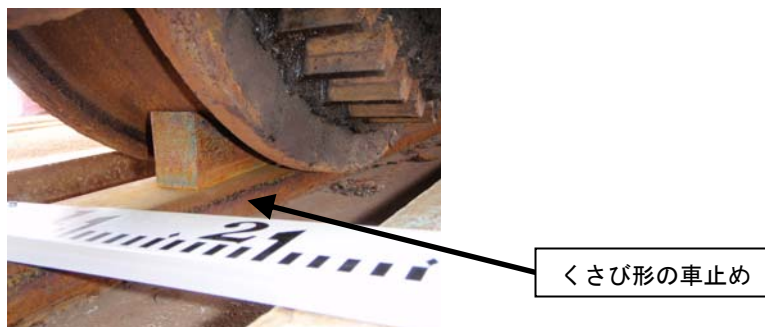
車止めのイメージ（写真は逸走事故時の応急措置の状況）

今回、その場に停止し様子を見なかった理由の一つとして、車止めの用意ができなかったこともあげられることから、レールランプの補助手段として車止めを常備する。

- ・車輪部に設置するクサビ型の車止めの整備を行い、クレーンに常備しておく。できれば、車止めには長い柄をつけ、車止めをかける作業者の安全性を図る必要がある。
